수신 각 언론사
발신 여수환경운동연합
제목 전남환경운동연합 2023년 겨울방학 학교석면 해체·제거 모니터링 결과보고서 보도요청 (2024.03.21.)

전남환경운동연합 2023년 겨울방학 학교석면해체제거 모니터링 결과 보고서

2023 겨울방학 학교 석면 해체·제거공사 모니터링 결과보고서

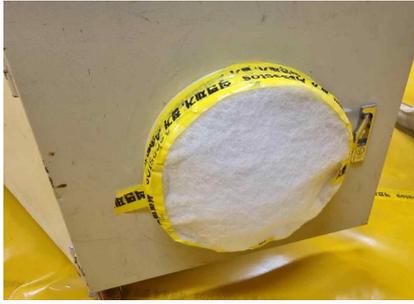
20240202 개도중 비닐보양	20240202 개도중 비닐보양	20240124 구봉초 잔재물점검
음압기 불량	음압기 불량	반출구 주변 텍스 조각 다수 발견

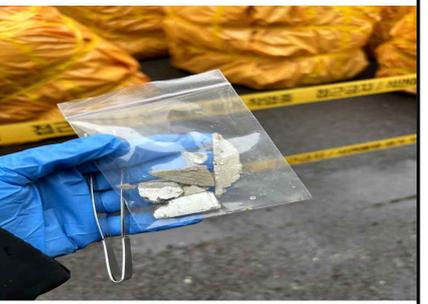
- 바닥 몰딩, 시스템박스, 배전반 등이 청소되지 않았던 사례를 들어 꼼꼼히 청소된 후 점검을 받을 수 있게 안내함.
- 천장 석면 텍스 접착 부분 잔여 실리콘 및 벽지 제거 요청.
- 석면텍스와 접하는 인테리어 상단부분에 박힌 타카못 등을 제거해 의심잔여물 질이 없도록 안내함.
- 반출장소 주변에 석면조각을 다량 발견함. (여수 구봉초)
- 해체장소가 아닌 곳 휴지통에서 텍스 원장을 발견함. (여수 구봉초)

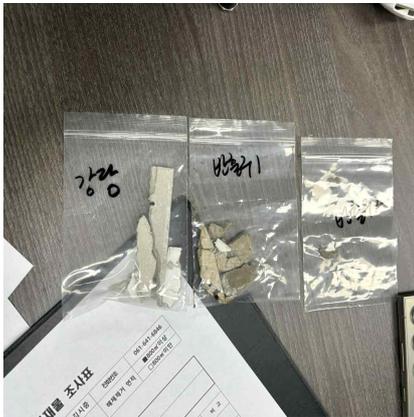
20240124 구봉초 잔재물점검	20240124 구봉초 잔재물점검	20240124 구봉초 잔재물점검
곳곳에서 텍스 조각 다수 발견	해체구역 아닌 곳에서 원장 발견	해체구역 아닌 곳에서 원장 발견
